Estado de las bóvedas de la carretera que conduce de Santa Ana a Ahuachapán

Ana Aracely Quiteño

Docente investigadora, Facultad de Ingeniería y Arquitectura

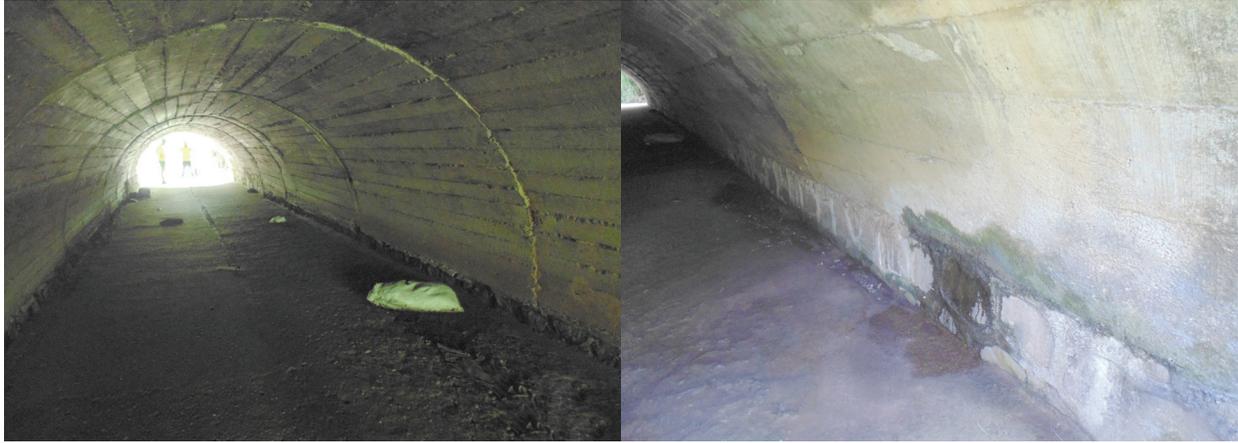
Los daños observados son: filtración entre el arco y el muro, el cual puede provocar corrosión en el acero de refuerzo del arco; el emplantillado del piso de la bóveda que es de concreto hidráulico presenta pérdida o degradación de material, debido al arrastre de sedimentos en la época lluviosa. A la salida de la bóveda se observa una leve socavación en el emplantillado de concreto hidráulico, que si no se apresura el mantenimiento puede existir hundimiento (ver figura 4).

Figura 4. Fotografías de la cama de agua desintegrada y de la filtración en la bóveda Cantarrana, Santa Ana.

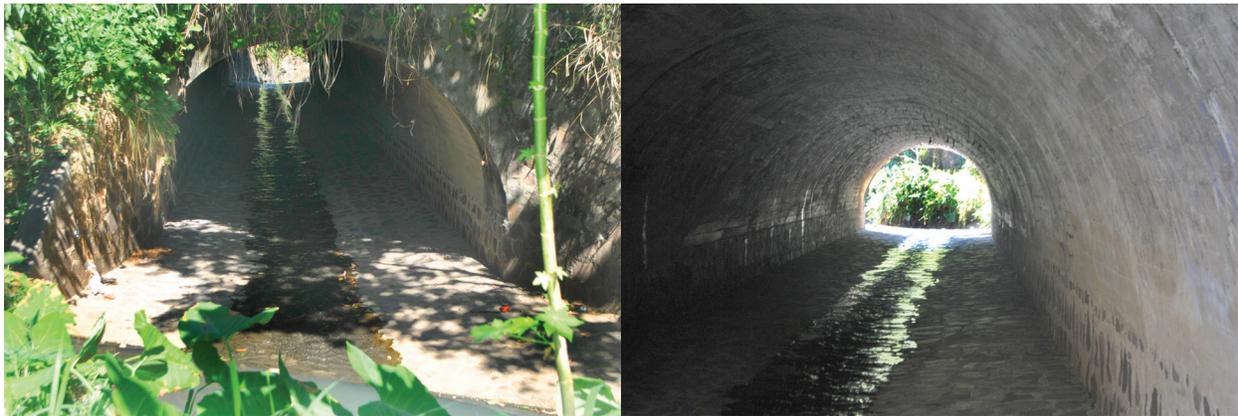
muros del arco no presentan daños, también la cama de agua que es de mampostería de piedra se encuentra en buen estado. En general, la obra no presenta ningún daño, pero el problema que se observó fue la acumulación de agua a la entrada y salida de la bóveda (ver figura 5).

Figura 5. Fotografías de la entrada y de la cama de agua de la bóveda El Chinquíz, Chalchuapa.

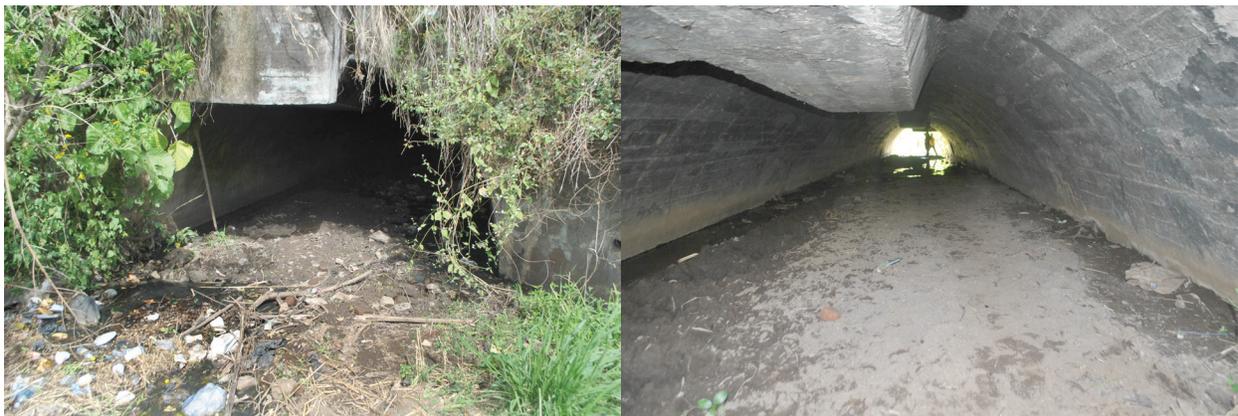
Esta bóveda está ubicada a la entrada del municipio de El Refugio, departamento de Ahuachapán, por lo que es de fácil acceso; pero no se pudo observar de qué materiales son los muros y la cama de agua, ya que la bóveda tiene acumulación de lodo. El arco es de concreto armado y no presenta ningún daño; la cama de lodo es de 0.60 metros de profundidad. Aquí urge que se realice la limpieza, ya que si no se efectúa, se azolvará toda la bóveda (ver figura 6).

Figura 6. Fotografías de la entrada y del azolvamiento de la bóveda Barranca Honda, El Refugio, Ahuachapán.

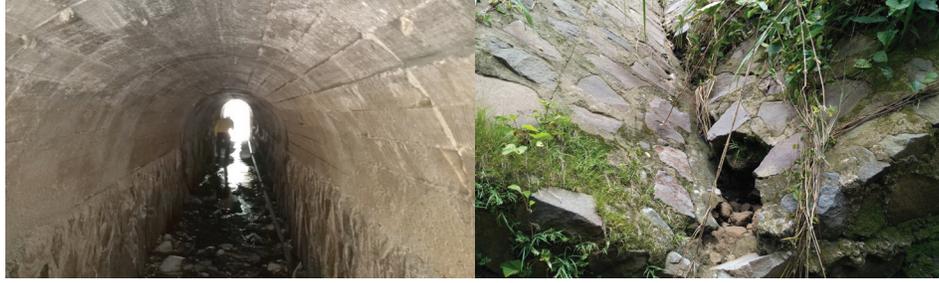
dra de la bóveda, ya que se perdió en gran parte el fino y las piedras se han desprendido, provocando estancamientos de agua.

En el arco se observan fisuras longitudinales que se pueden deber a juntas de construcción, observándose además que ya fueron reparadas unas grietas transversales. Unas varillas de acero de refuerzo se encuentran a la vista, provocando su corrosión. Las cunetas que descargan en la bóveda están desintegrándose, permitiendo que el agua se filtre lo que provocará mayor daño (ver figura 7).

Figura 7. Fotografías de la cama de agua dañada y el desprendimiento en la bóveda Cruz Verde, Atiquizaya.

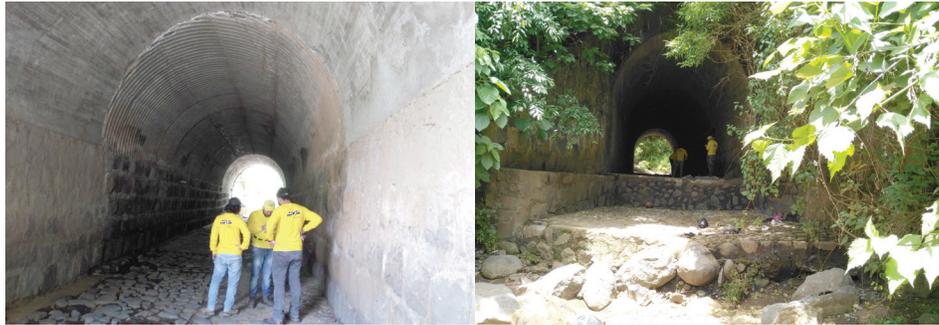
Es la bóveda más alta, teniendo una altura de 4.82 metros, ubicada del municipio del mismo nombre del departamento de Ahuachapán. Según lo observado, no se debe a la cantidad de agua que lleva la quebrada, sino a la altura a salvar en la carretera. En el arco se observó que ya se hicieron reparaciones a las grietas que presenta el concreto; el emplantillado de mampostería de piedra en la bóveda tiene unos niveles de severidad de bajo a medio en cuanto a desprendimientos de rocas, las cuales se deben a varias razones: la pérdida de adherencia con el mortero, miembros o piezas que tienden a trabajar a flexión; desmejoramiento de la calidad de la piedra y desgaste de la misma.

En los orificios dejados existe acumulación de agua, además de socavación en los disipadores que llegan a la salida de la bóveda; también se observa un árbol creciendo en el talud, el cual puede dañar la estructura (ver figura 8).

Figura 8. Fotografías del arco, muros, emplantillado y el cabezal de salida de la bóveda de Atiquizaya, Ahuachapán.

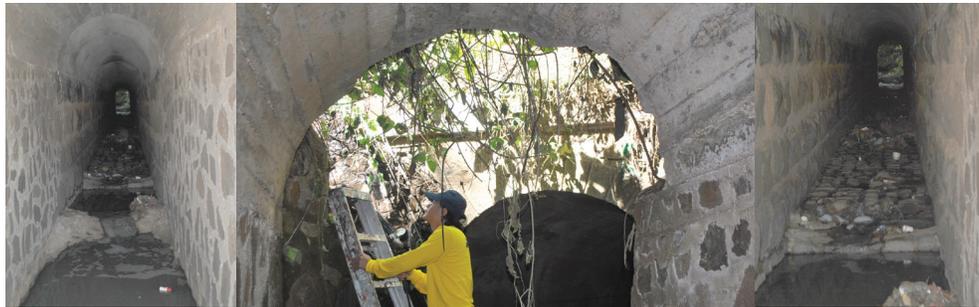
La bóveda de la carretera no presenta daños en el arco ni en los muros; sin embargo, en la cama de agua que es de mampostería de piedra presenta serios daños: ya desapareció buena parte de este y presenta acumulación de agua (ver figura 9).

Figura 9. Fotografías del emplantillado, de la entrada, muros y arco de la bóveda El Zapote, Atiquizaya

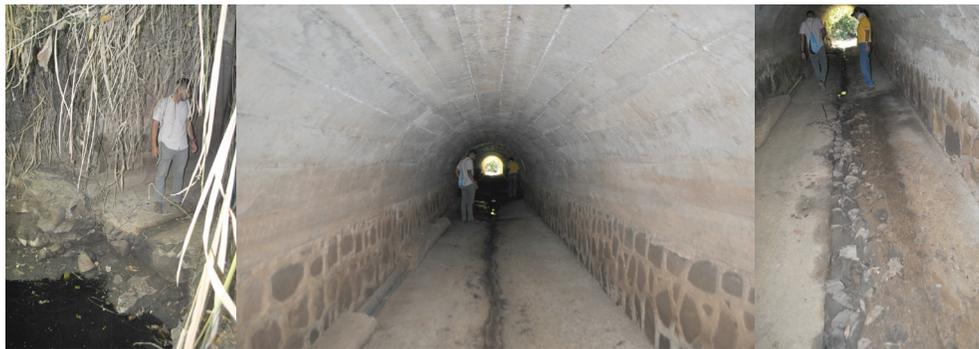
En la entrada de la bóveda hay acumulación de lodo y en la salida hay agua estancada; ambos factores generan malos olores.

El arco y los muros se encuentran en buenas condiciones; la cama de agua, que es de concreto ciclópeo, se encuentra dañada justo en el centro donde se observa degradación, conocido comúnmente como descamado; es decir, la pérdida gradual y continúa del mortero del concreto que envuelve las rocas.

En estos puntos se observa acumulación de agua, el emplantillado del cabezal de salida ya desapareció, encontrándose pequeños vestigios de ello. El emplantillado del cabezal de entrada se encuentra bien, solamente existe una degradación ligera (ver figura 10).

Figura 10. Fotografías de la salida, del arco y muros y de la cama de agua de la bóveda de Turín, Ahuachapán.

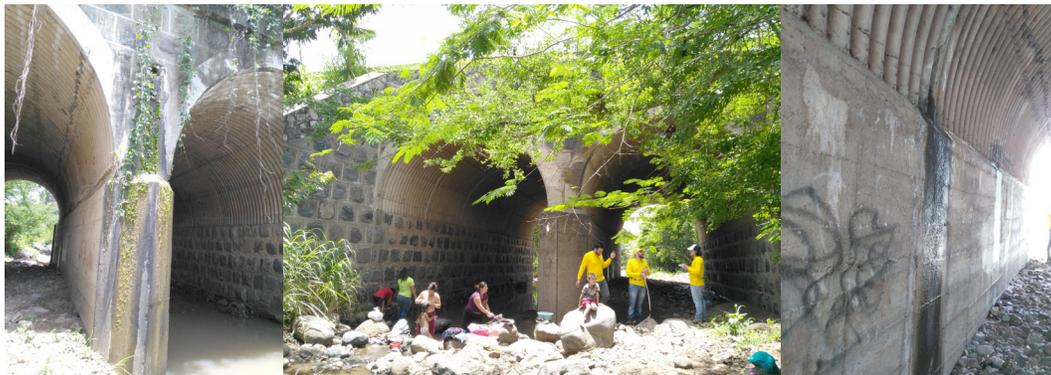
La bóveda sobre el Río Pansín es una bóveda doble, la cual presenta bastante filtración de agua, específicamente en la pila central, que es

de concreto armado. El agua brota entre la finalización del arco con el inicio de la pila, pero el problema es que puede estar dañando el acero de refuerzo de ambos elementos.

El emplantillado de mampostería de piedra en ambas bóvedas ya desapareció; en una de ellas se encontró acumulación de material de arrastre, y en la otra el agua acumulada que por rebalse continúa (ver figura 11).

Figura 11. Fotografías de la pila, arcos, cama de agua de la bóveda doble del Río Pansín, Ahuachapán

Las bóvedas encontradas en el tramo desde el municipio del Portezuelo en Santa Ana hasta el departamento de Ahuachapán se encuentran en condiciones aceptables. La que presenta mayor daño es la bóveda doble del río Pansin, la cual tiene filtraciones en la pila y puede generarse corrosión en el acero de refuerzo.

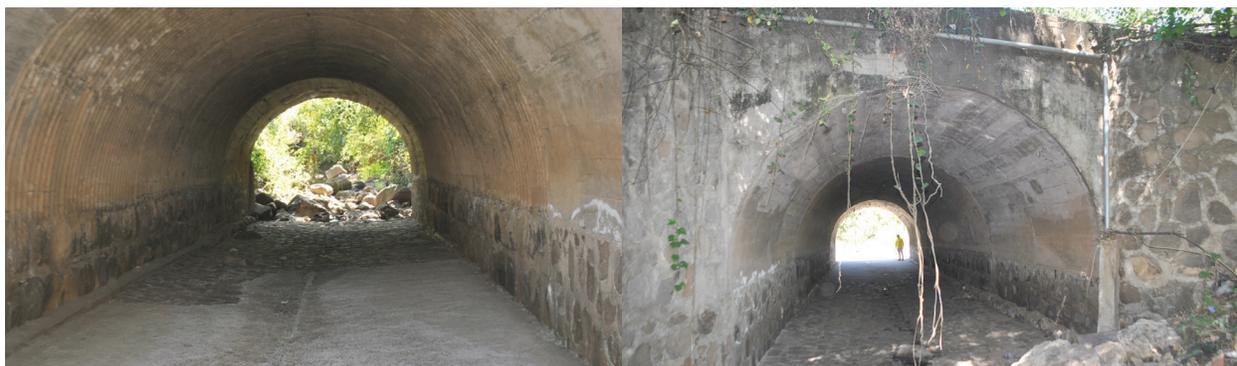
Se observó que la bóveda ha tenido mantenimiento, ya que en la cama de la misma existen dos diferentes tipos de materiales: uno es de mampostería de piedra; y el otro tramo es de concreto hidráulico. Sin embargo, en la entrada

de la bóveda hay un tramo que está dañado, en donde ha desaparecido el empedrado; por otro lado, el arco y los muros no presentan daños (ver figura 12).

Figura 12. Fotografías del arco, muros y cama de agua de la bóveda El Avillo, Ahuachapán.
