Estado de las bóvedas de la carretera que conduce de Santa Ana a Ahuachapán

Ana Aracely Quiteño

Docente investigadora, Facultad de Ingeniería y Arquitectura

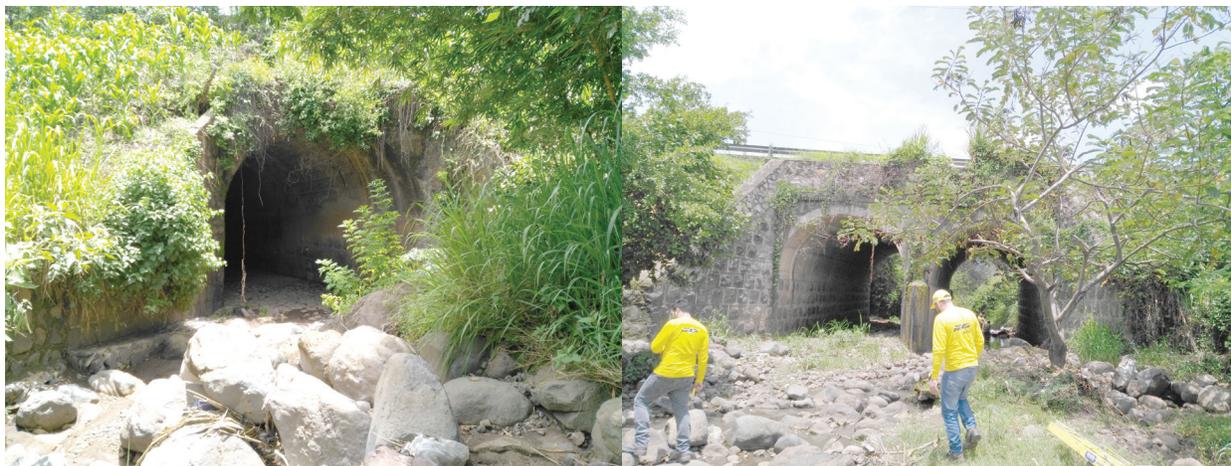
Figura 2. Fotografías de las entradas de las bóvedas de los municipios de Atiquizaya y la del río Pansín, ubicado en el departamento de Ahuachapán.

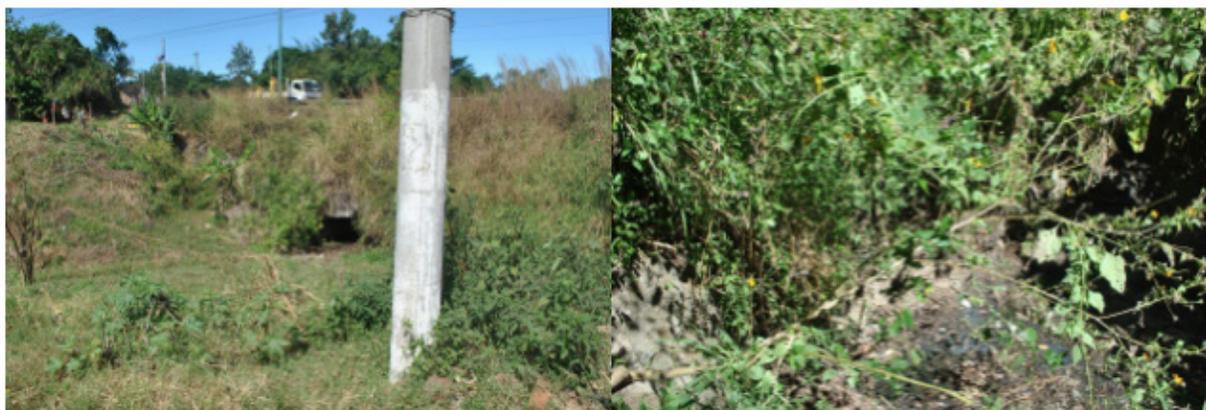
Figura 3. Fotografías de los accesos a la bóveda de Quebrada Honda, municipio de Ahuachapán y a la bóveda de Turín, municipio del mismo nombre; ambas en el departamento de Ahuachapán.
